REPARACION CRTA. AZUCARERA INTELHORCE

Se ha procedido a la reparación del pavimentado en la Ctra, Azucarera Intelhorce a la altura del número 60.

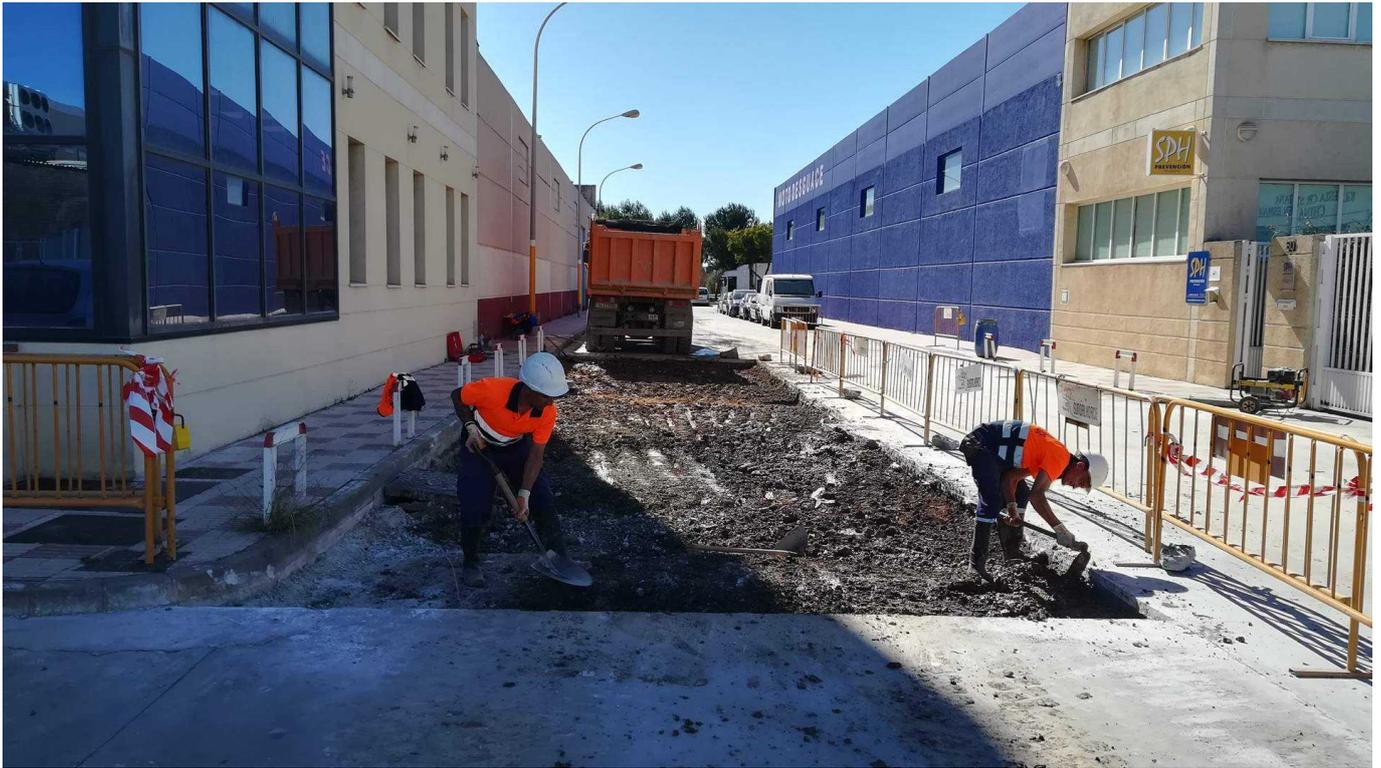
A consecuencia de canalizaciones posteriores, hormigón sin mallazo y poco grosor del mismo hormigón, el pavimento presentaba graves deterioros e imposibilitaba el tránsito de vehículos por esa calle. Se ha demolido el pavimento existente, rebajado para dar más cabida al hormigón, puesto mallazo y pavimentado con sus niveles correctos.

La reparación se llevó a cabo en dos partes y el lunes por la mañana se dio apertura de la calle.
