REPARACION CRTA. AZUCARERA INTELHORCE

Se ha procedido a la reparación del pavimentado en la Ctra, Azucarera Intelhorce a la altura del número 60.

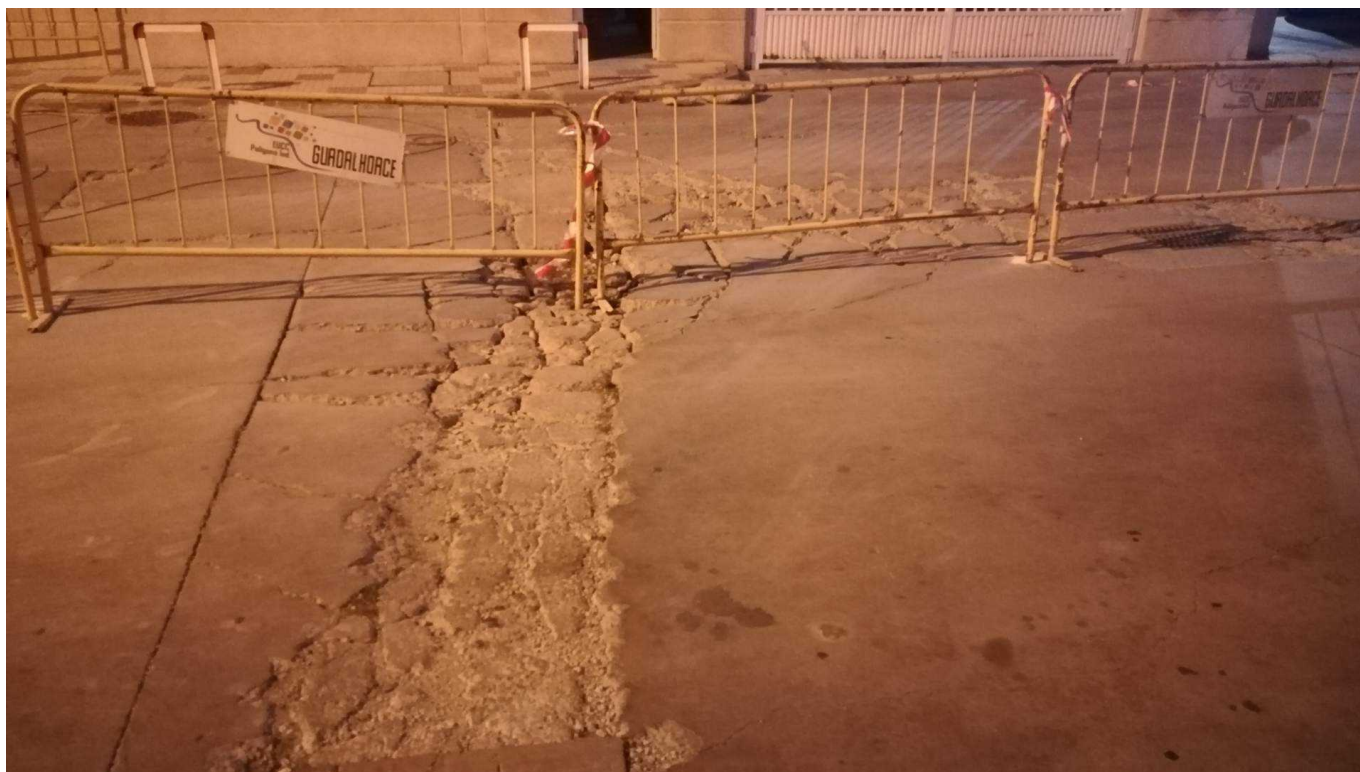
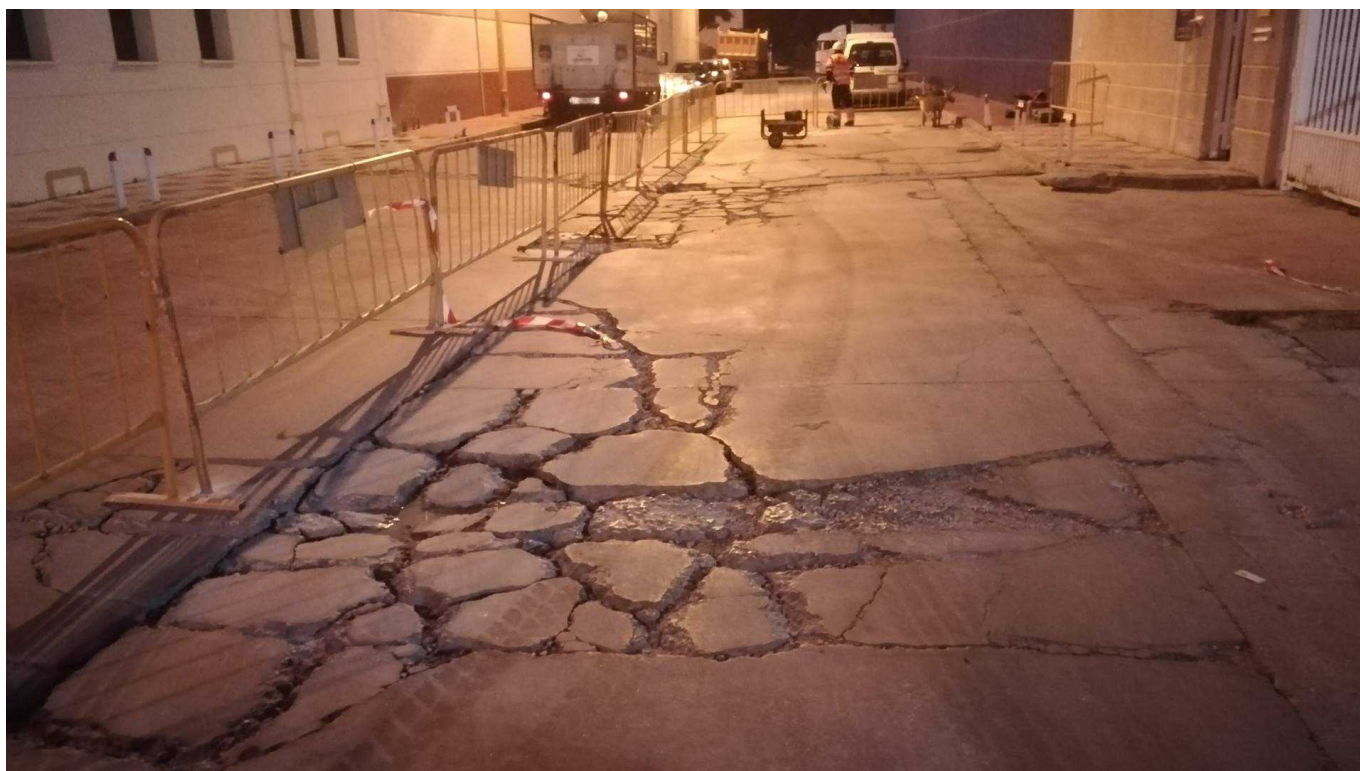
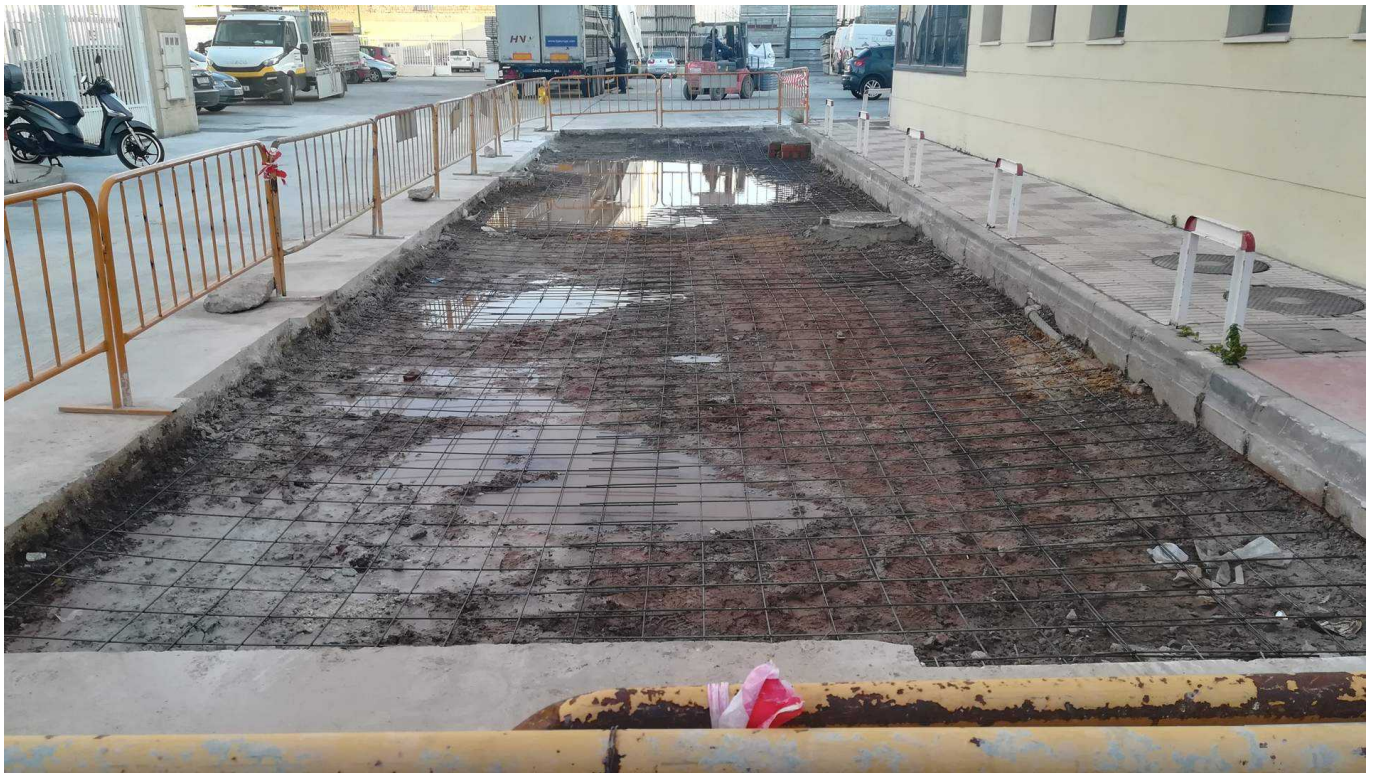
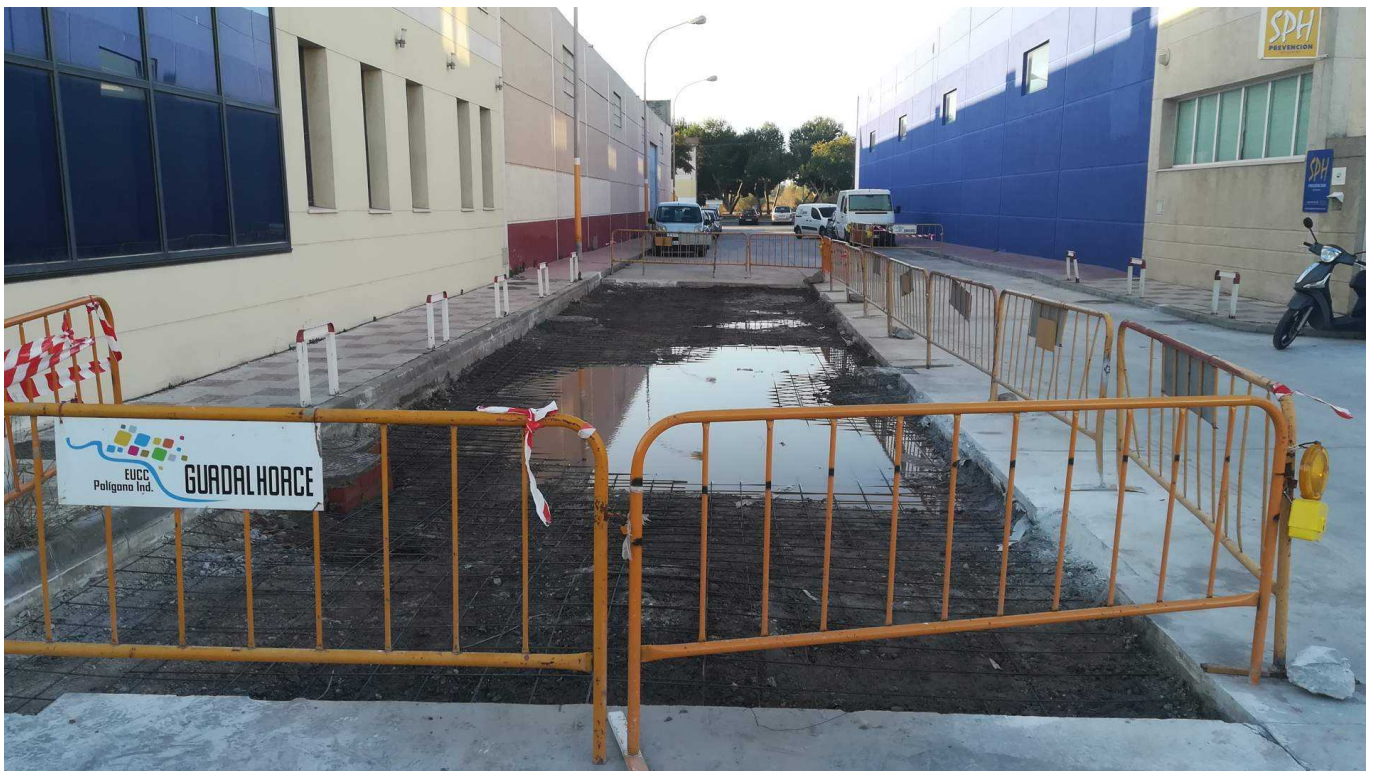
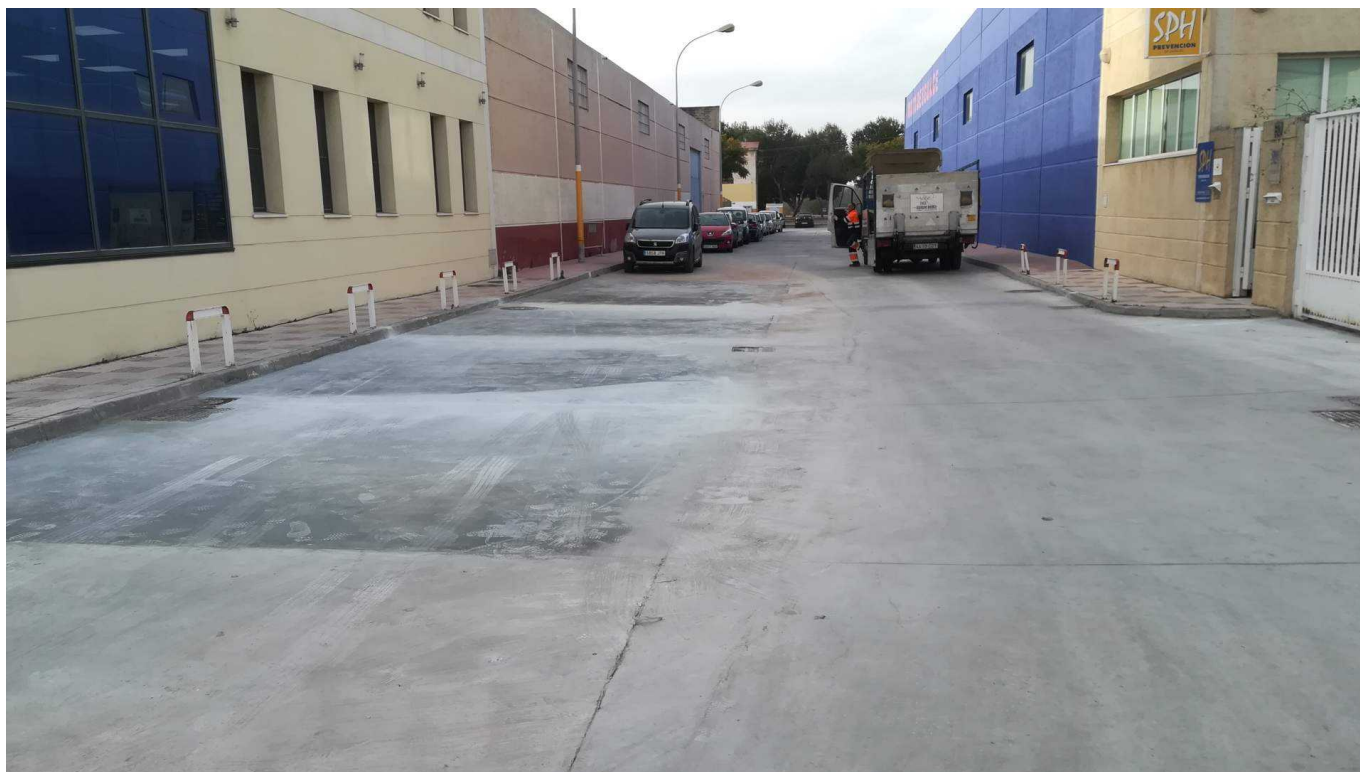
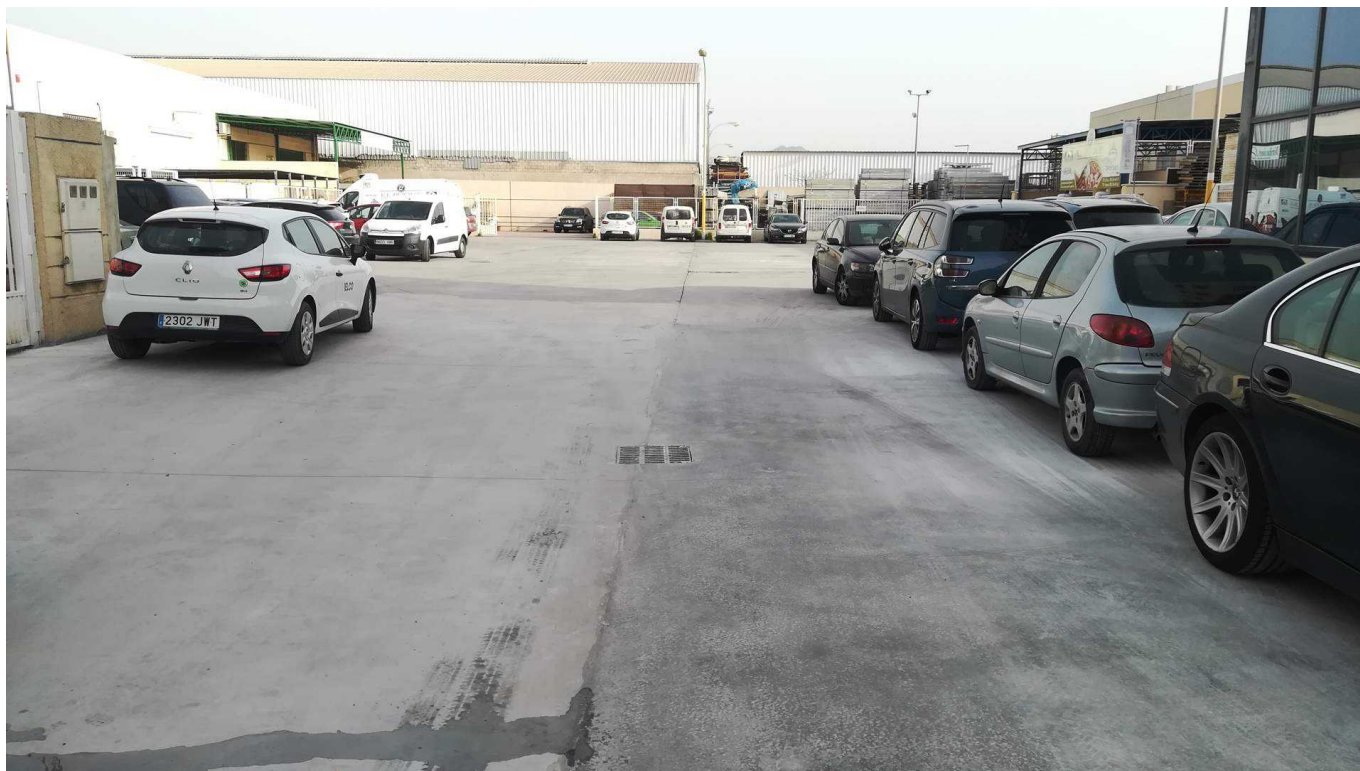
A consecuencia de canalizaciones posteriores, hormigón sin mallazo y poco grosor del mismo hormigón, el pavimento presentaba graves deterioros e imposibilitaba el tránsito de vehículos por esa calle. Se ha demolido el pavimento existente, rebajado para dar más cabida al hormigón, puesto mallazo y pavimentado con sus niveles correctos.

La reparación se llevó a cabo en dos partes y el lunes por la mañana se dio apertura de la calle.
